## Överlåtelsebesiktning

Överlåtelsebesiktning av fast egendom enligt jordabalken för  
Kyvik 3:178.

### Norra Korshamnsvägen 6B, 429 31 Kullavik

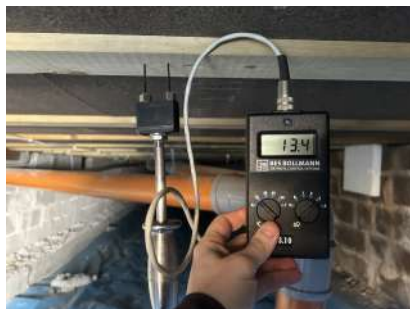
I husets kryppgrund finns en kryppgrundsavfuktare installerad.  
Syftet med denna installation är att genom avfuktning hålla fuktigheten i grunden på en så låg nivå att ingen tillväxt av mikroorganismer är möjlig. För att detta skall fungera är det viktigt att installationen servas årligen med bl.a. filterbyte och kontroll av inställningar så att fuktigheten inte stiger.  
vid fuktkvotsmätning som utfördes i bjälklagets undersida, uppmättes fuktkvoten till 13,4%, risk för mikrobiell tillväxt föreligger om fuktkvoten överstiger 17%.  
I grunden förekommer tryckimpregnerat material, vilket kan ge upphov till avvikande lukter av kemisk karaktär.  
Vid besiktningstillfället upplevdes normal lukt i kryppgrunden och i bostaden

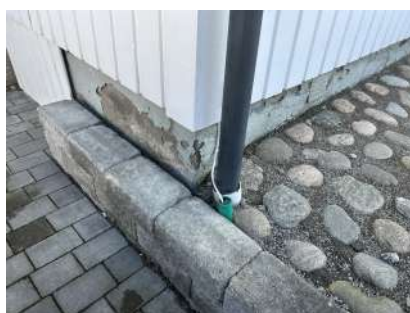
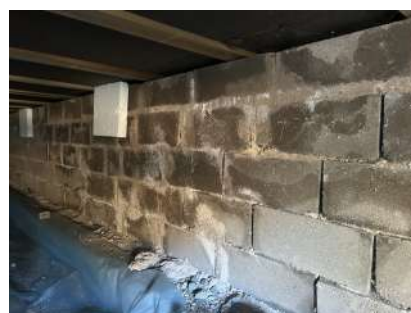
Fuktuppsug/ färgsläpp noteras på sockel samt så förekommer invändiga fuktgenomslag i grundmuren.  
Detta kan vara ett tecken på att dräneringen/ dagvattenssystemet inte fungerar tillfredställande och är i behov av åtgärd. Fuktuppsug kan annars leda till fuktrelaterad skador i omkringliggande konstruktioner.
